**SECRETARIA EXECUTIVA DE PROTEÇÃO E DEFESA CIVIL****RELATÓRIO TÉCNICO Nº 44/2022 – DIPREV****SISTEMA DE DEFESA CIVIL – SISDEC****OCORRÊNCIAS Nº 2022/01640, 01644, 01645, 01646, 01647, 01649, 01651****Nome** : Lina de França**Nome** : Francisco Lopes Marinho**Nome** : Terezinha Lima de Souza**Nome** : Sebastião Ferreira Mendes**Nome** : Elena de França Saraiva**Nome** : Raimunda Costa de Oliveira**Nome** : Jorge Amario Torres Pereira**Endereço** : Rua Beira Alta, Antiga São Francisco, nº 30, 32, 34, 26, 30-C1, 28 e 32-A.**Bairro** : Mauazinho**Zona** : Sul**FINALIDADE**

Vistoriar, in loco, a situação de (05) cinco imóveis que encontram-se em situação de risco.

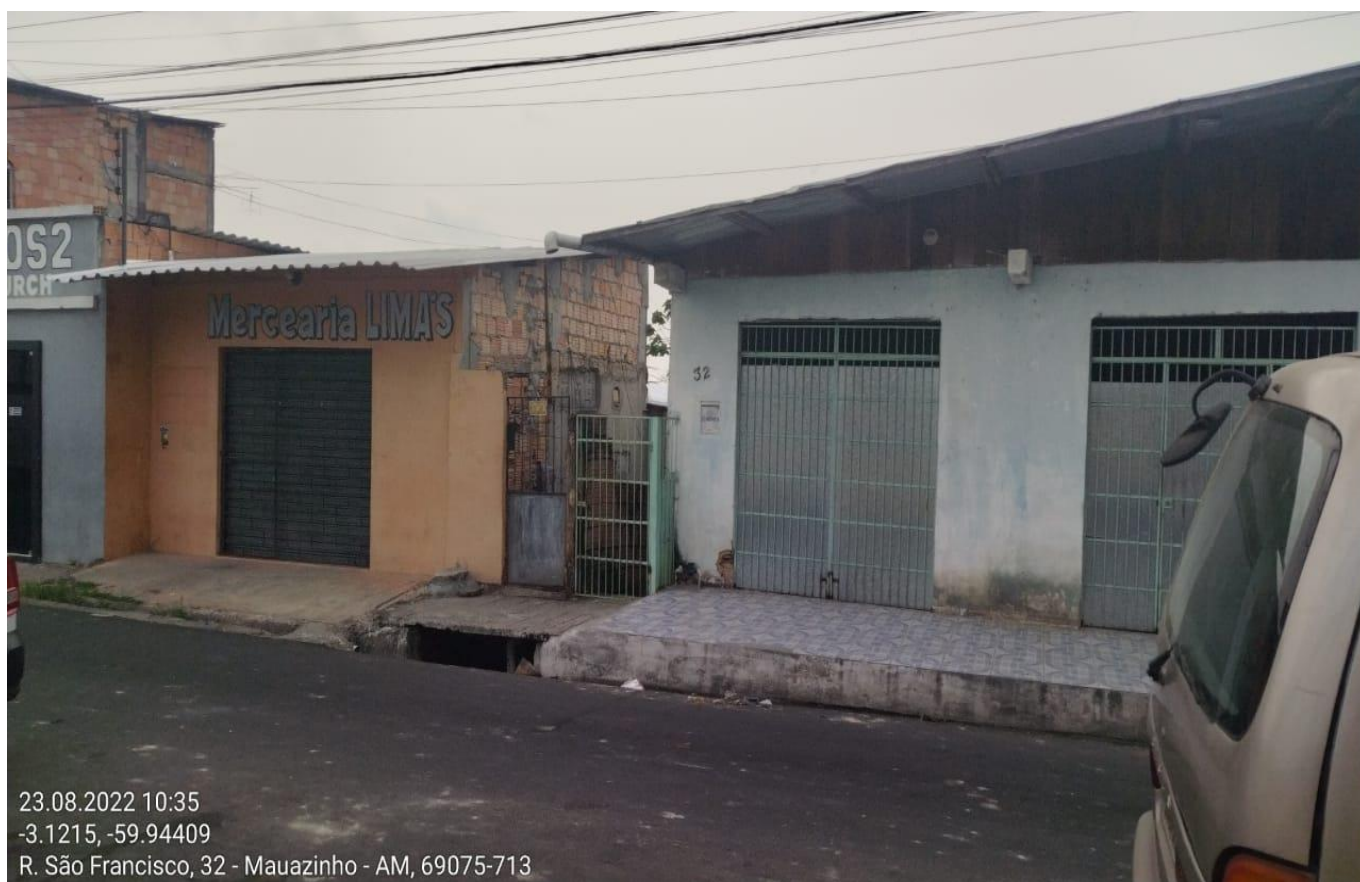
## Anexo II

Vista dos imóveis em situação de risco.

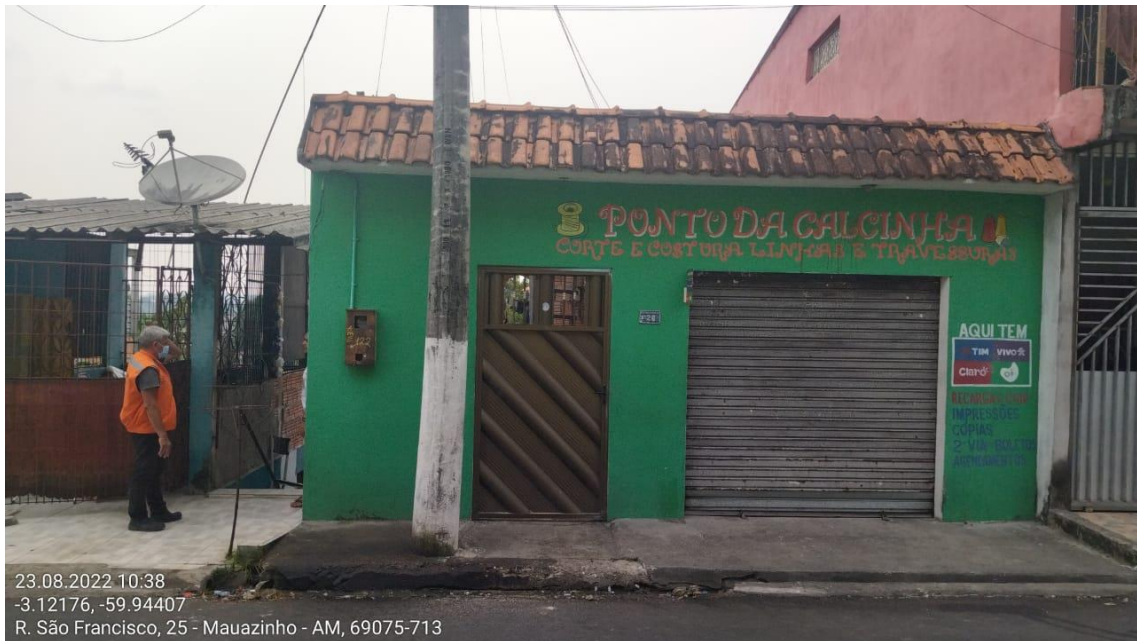
## Anexo III

Vista dos imóveis em situação de risco.

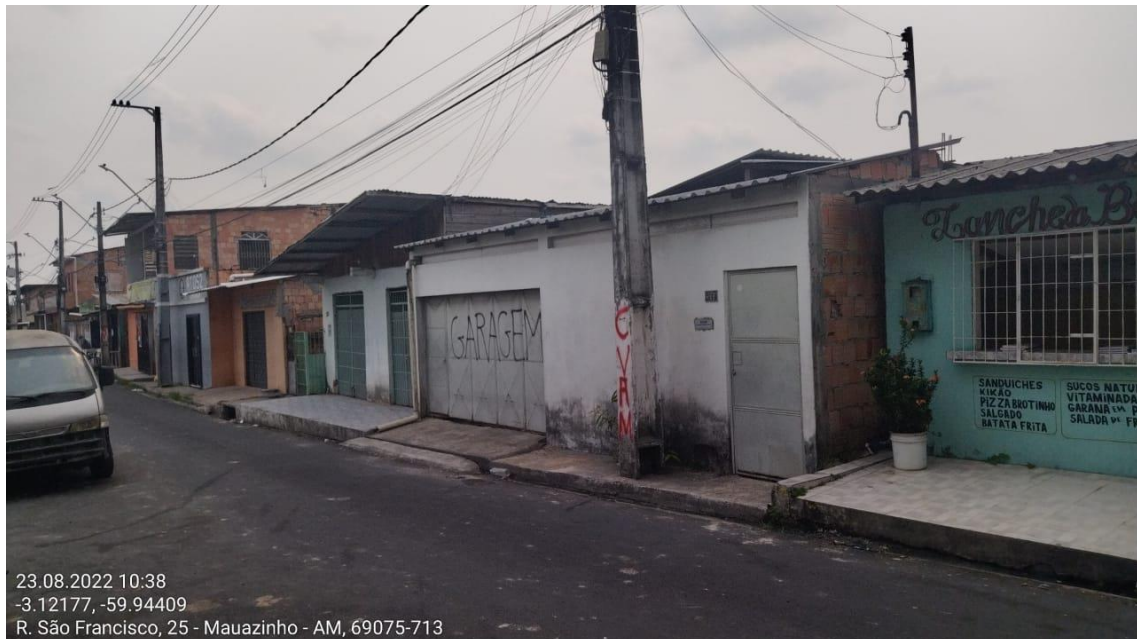
## Anexo IV

Vista dos imóveis em situação de risco.

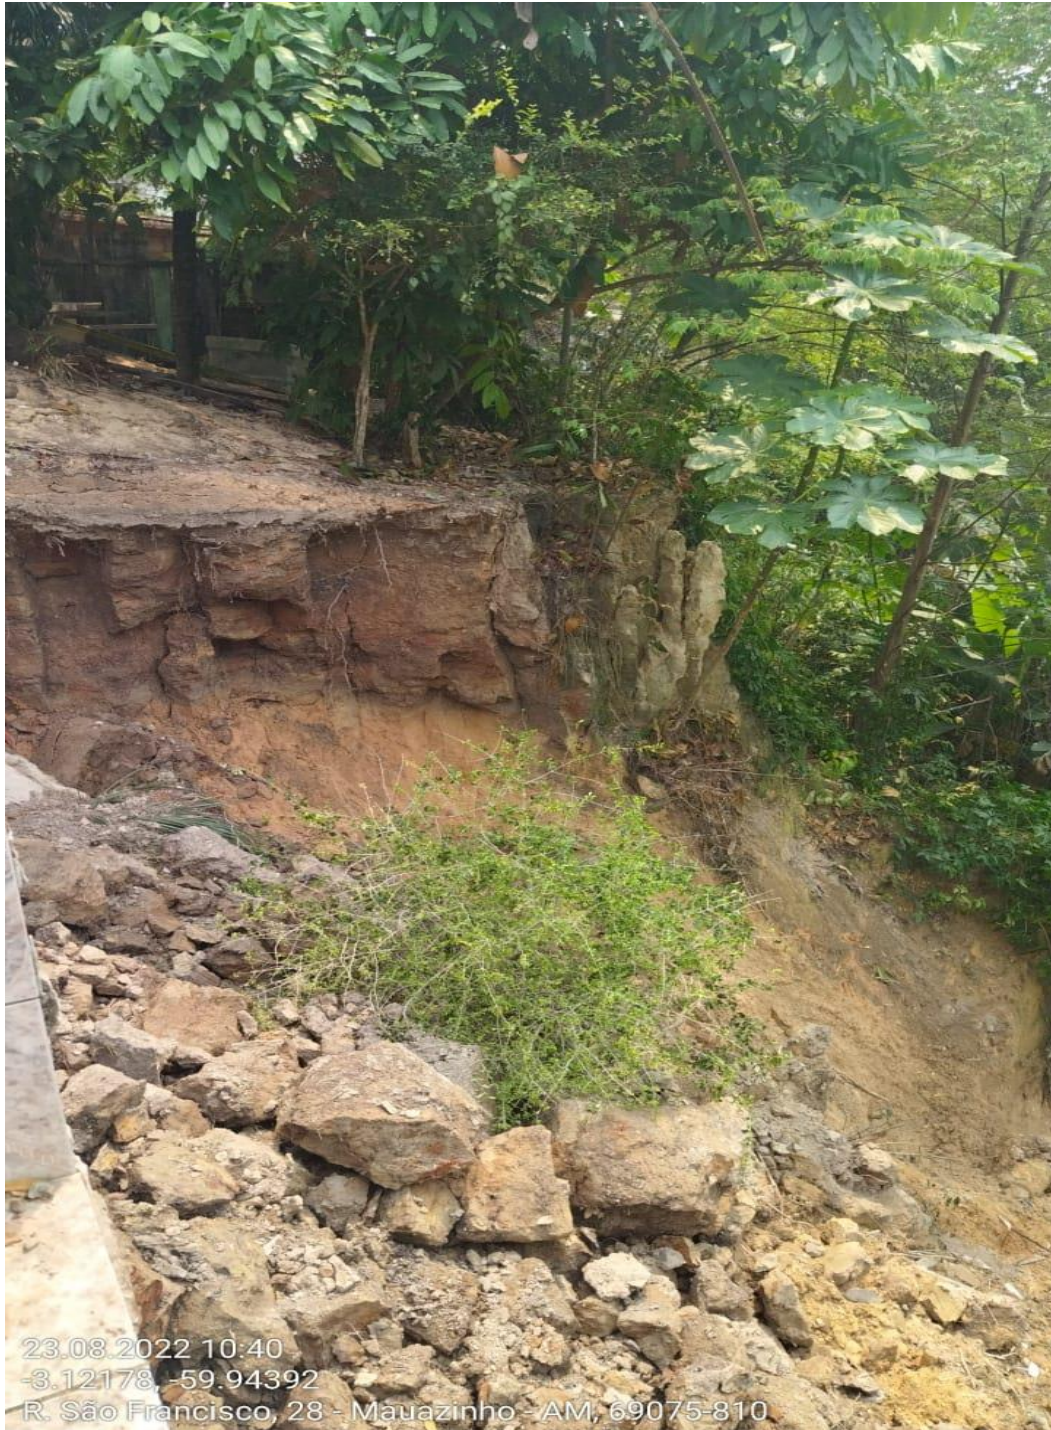
## Anexo V

Vista da crista da encosta que está em processo erosivo ativo.

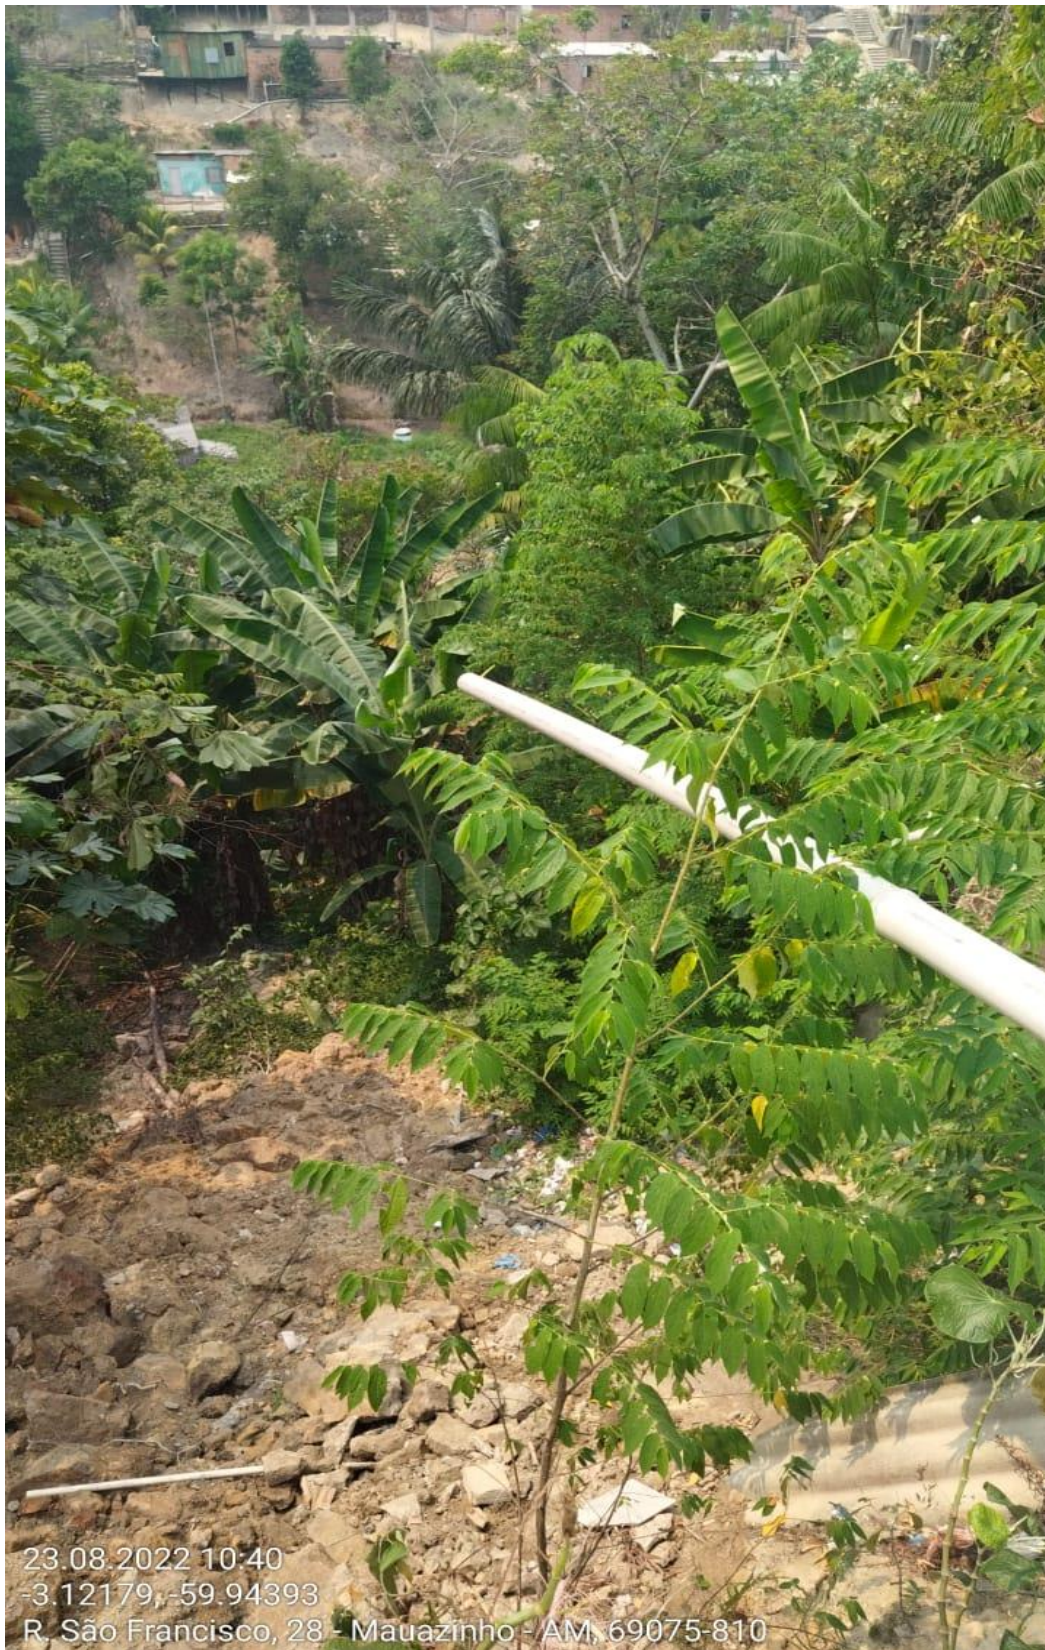
## Anexo VI

Vista da encosta totalmente ocupada e do sistema de drenagem e águas servidas dos imóveis.

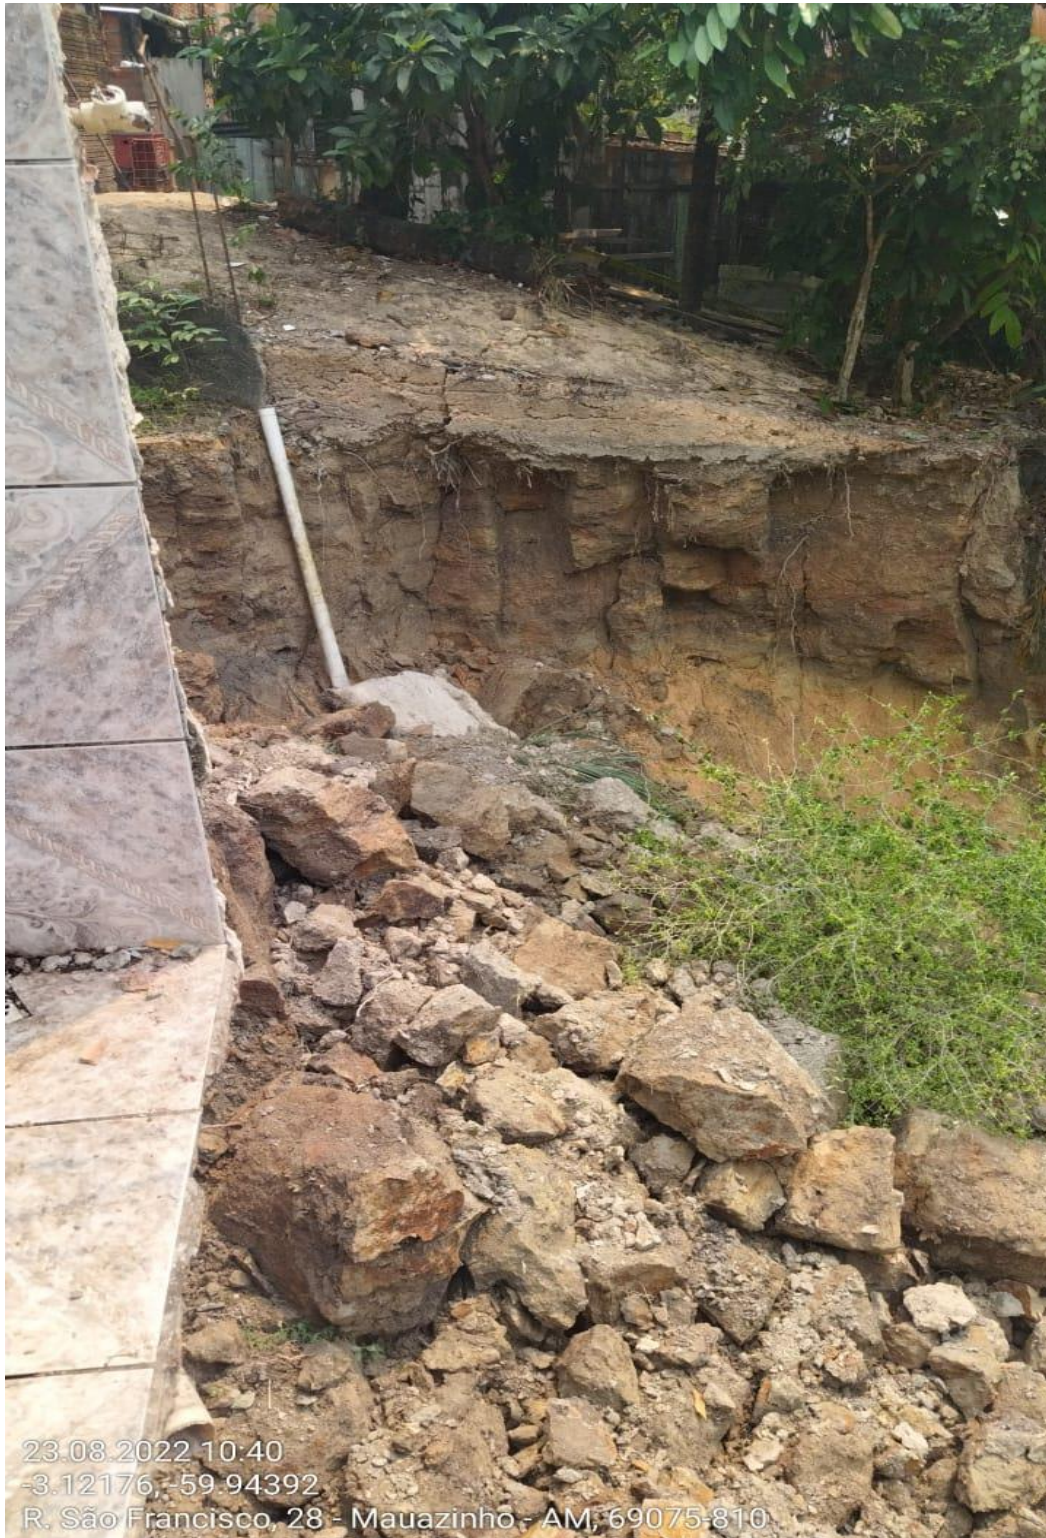
## Anexo VII

Vista do processo erosivo.

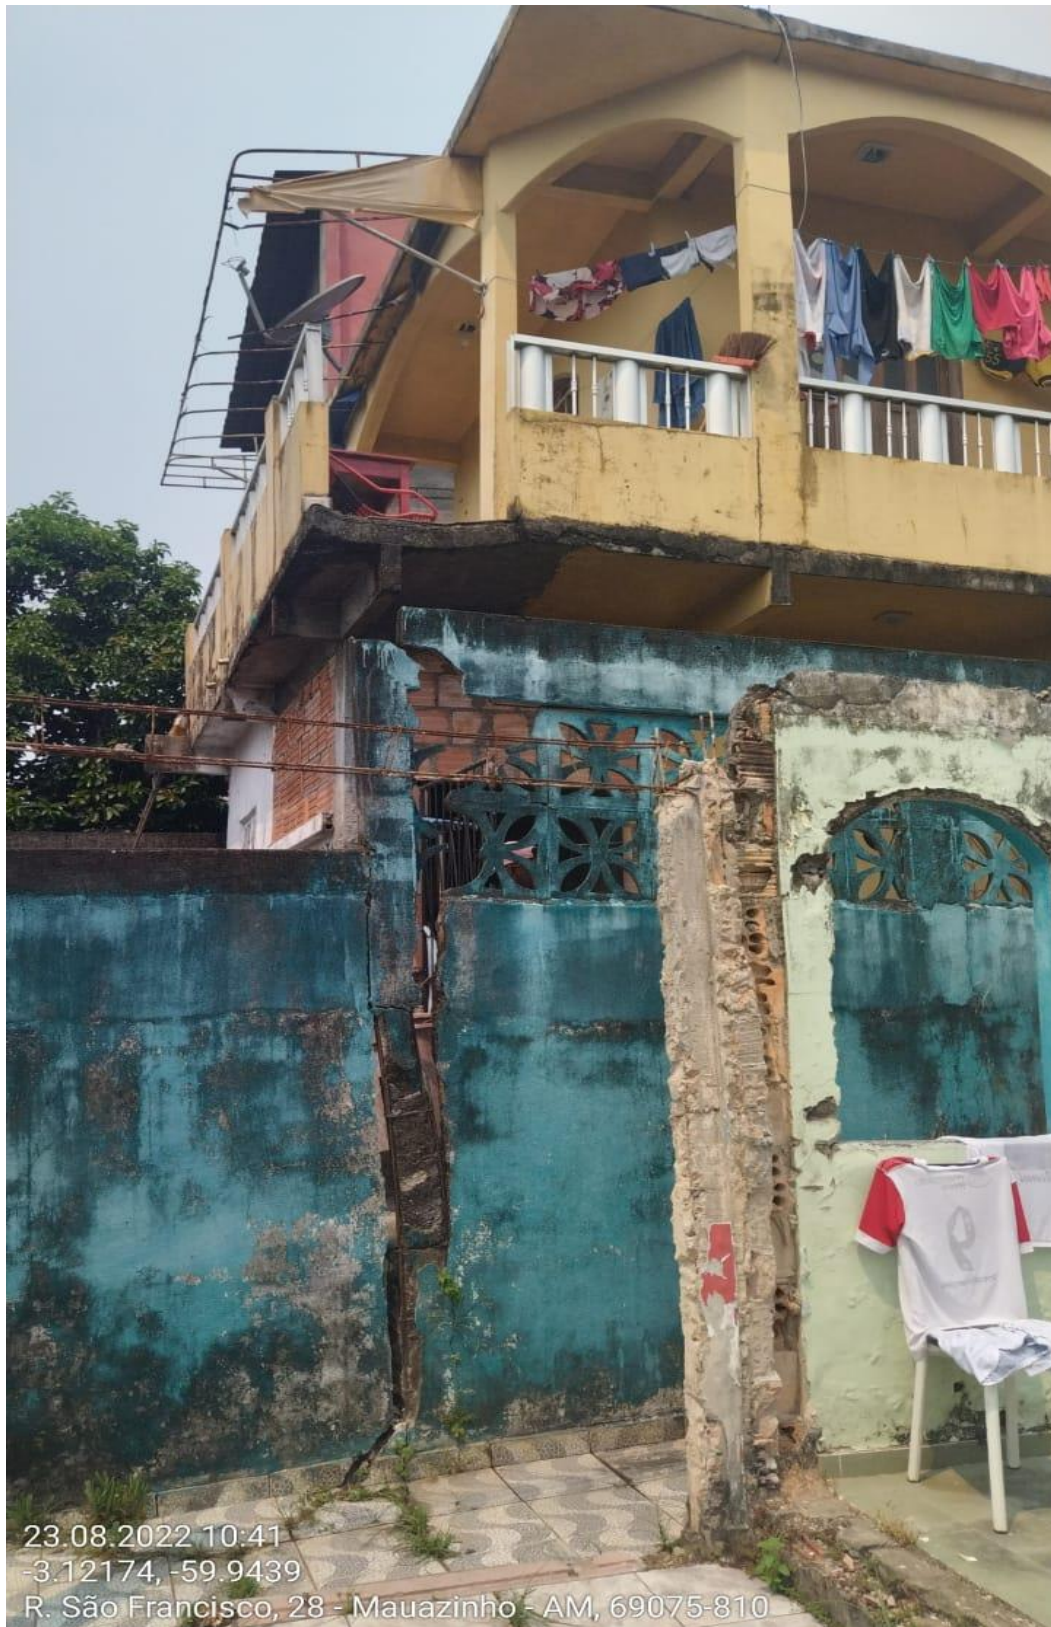
## Anexo VIII

Vista dos imóveis em situação de risco de desabamento.

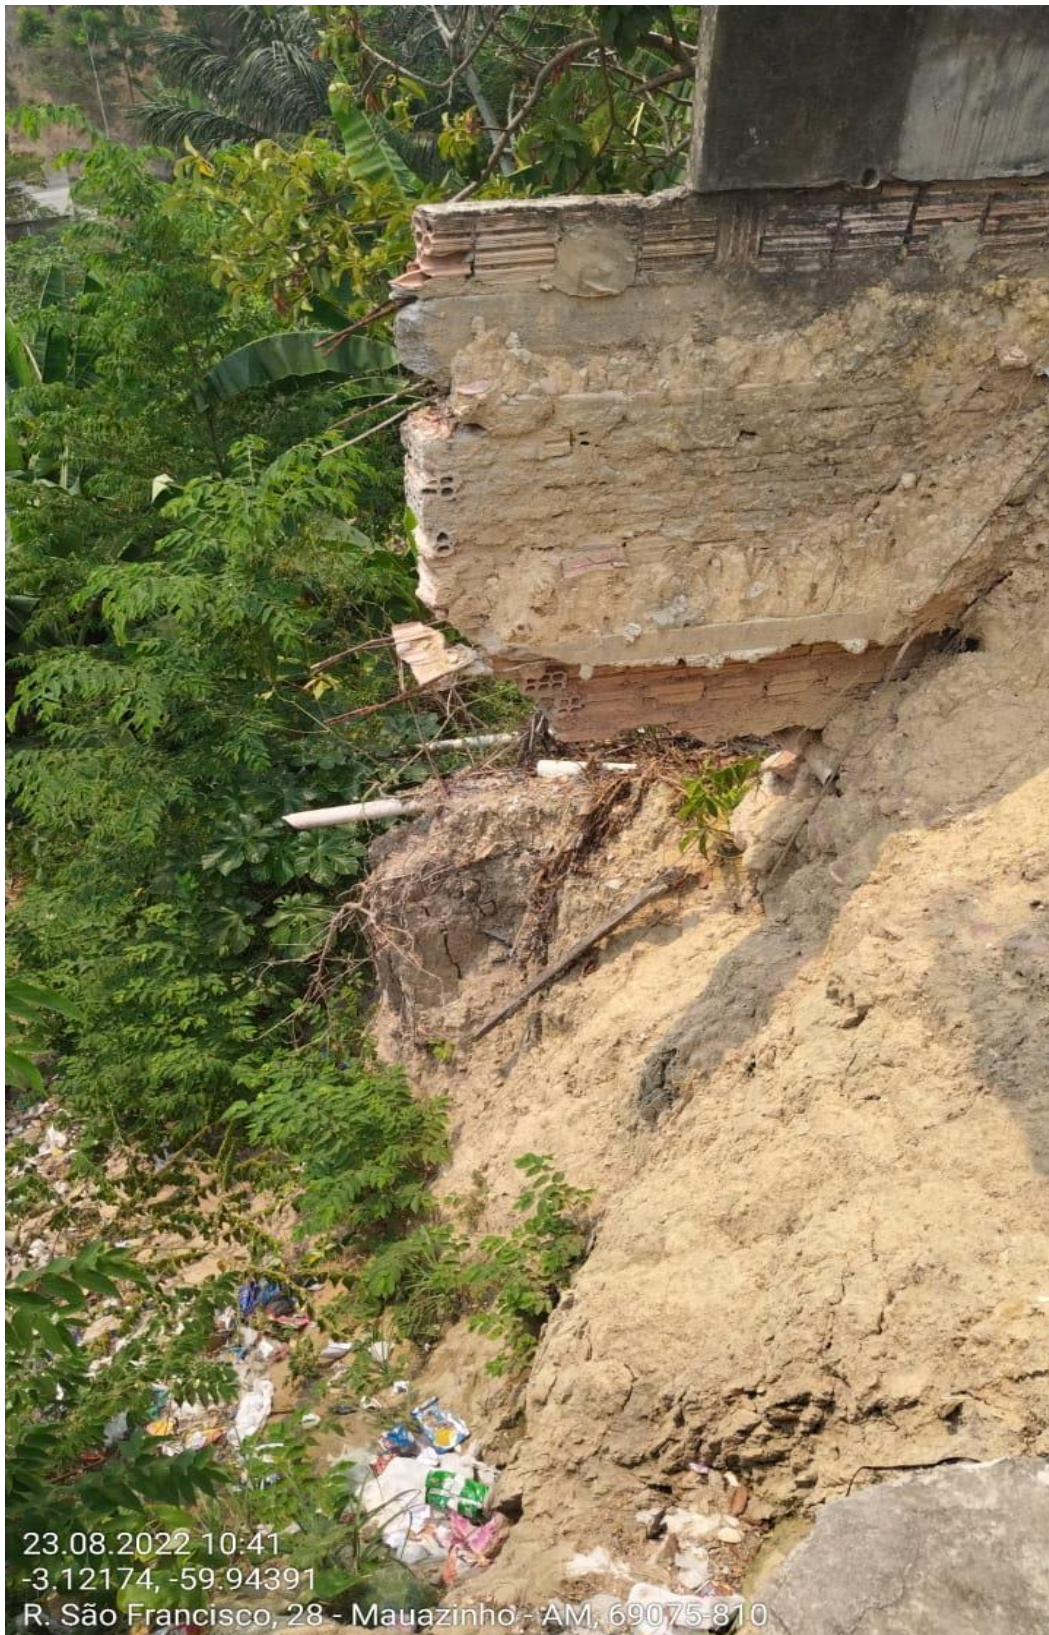
## Anexo IX

Vista do desabamento parcial da área dos fundos do imóvel do Sr. Sebastião.

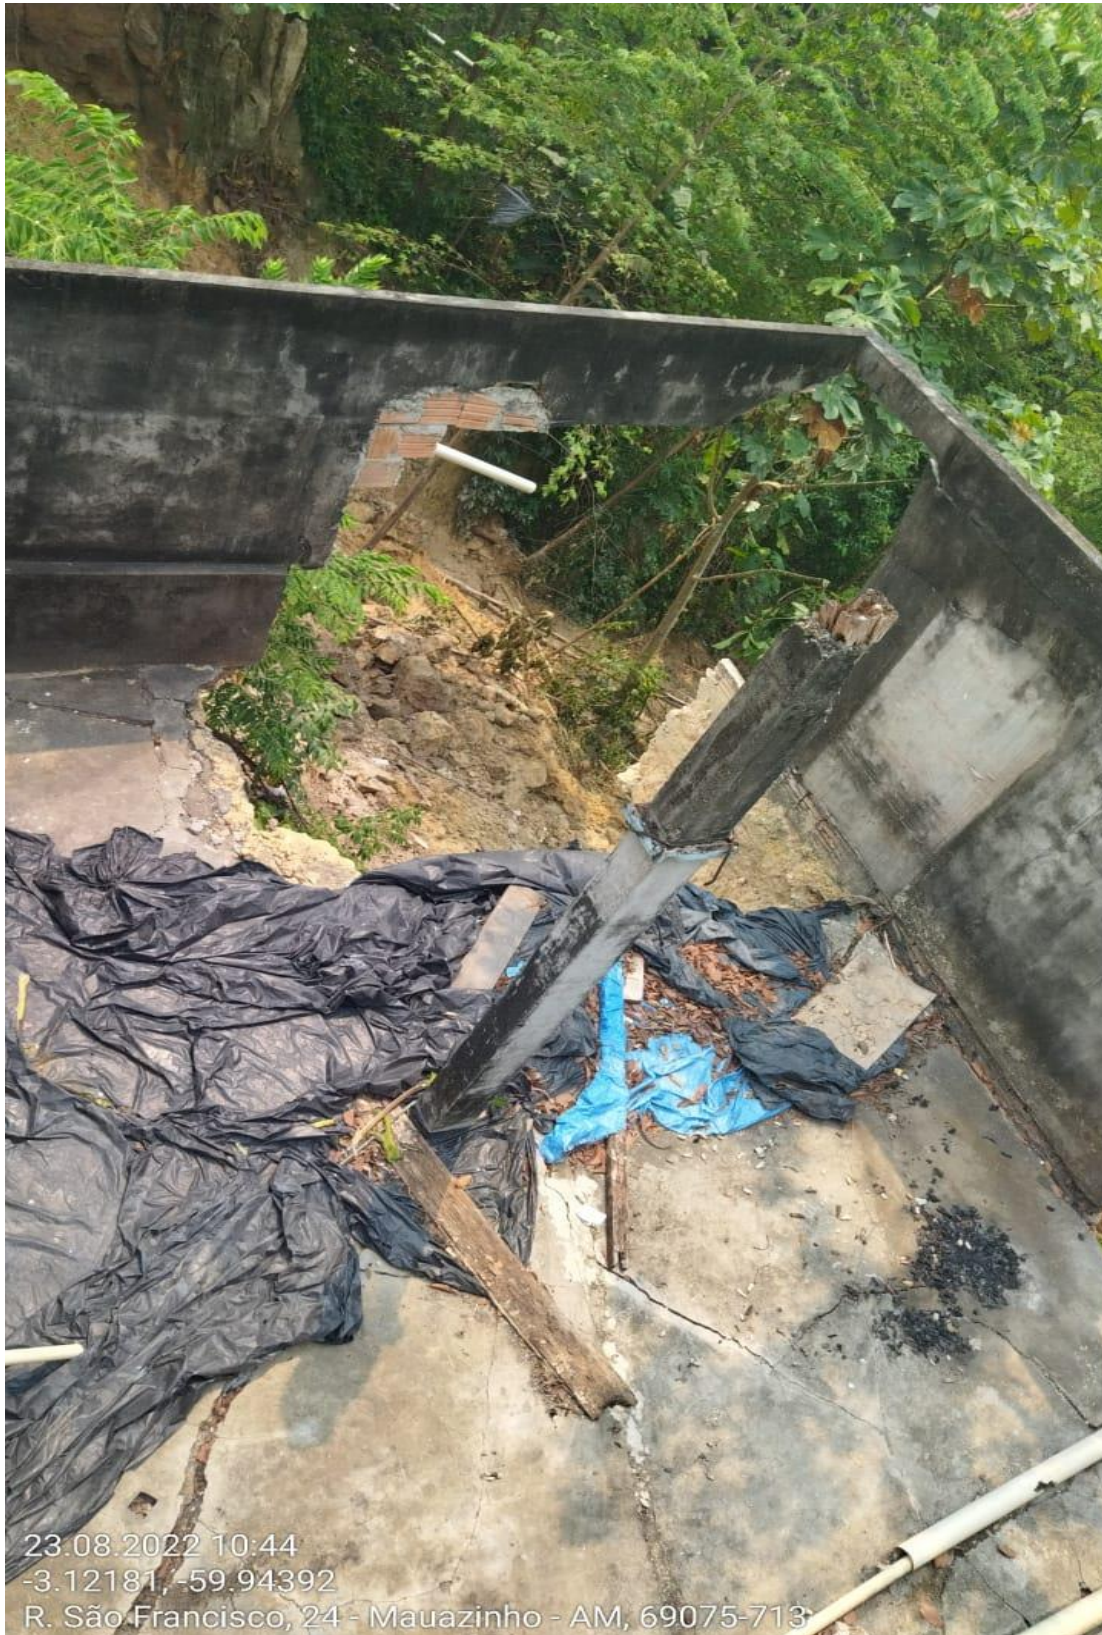
## Anexo X

Vista do desabamento parcial da área dos fundos do imóvel do Sr. Sebastião.

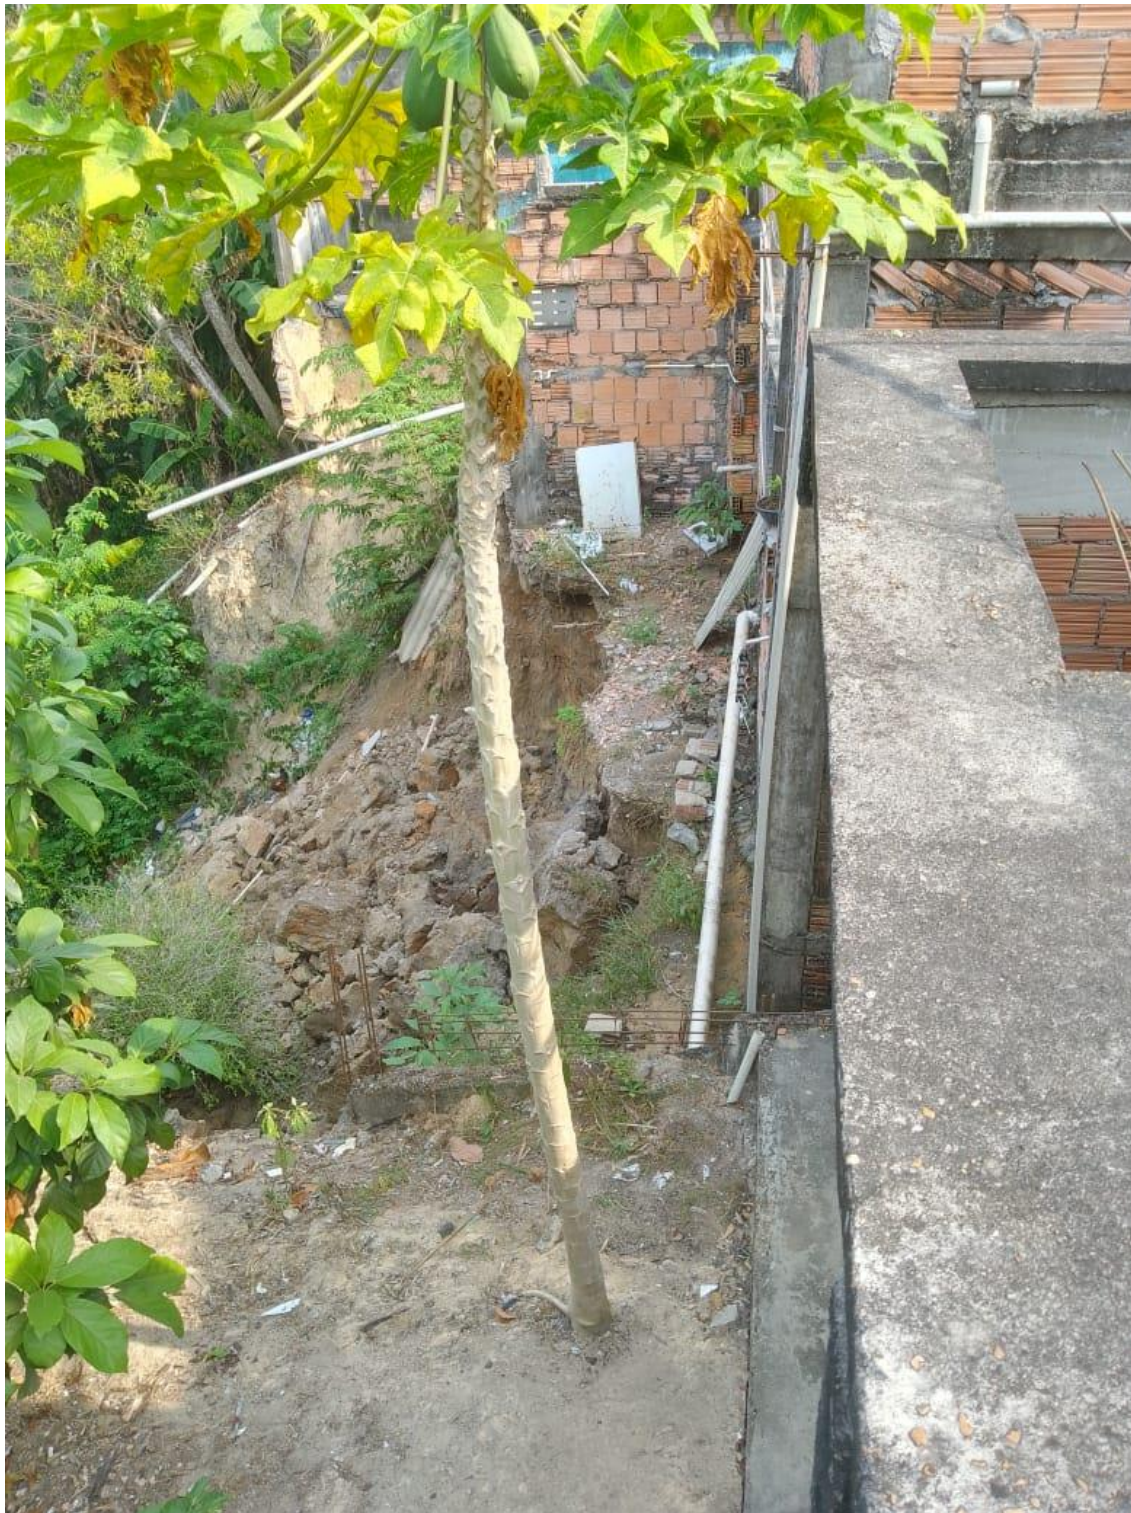
## Anexo XI

Vista dos imóveis em situação de risco.

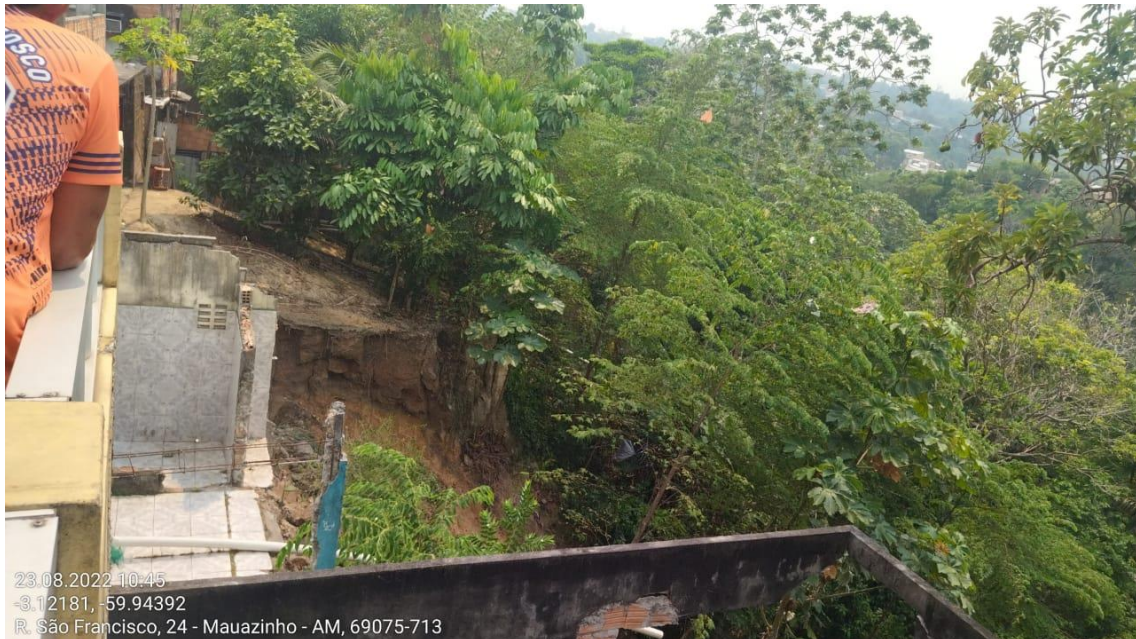
## Anexo XII

Vista dos imóveis em situação de risco.

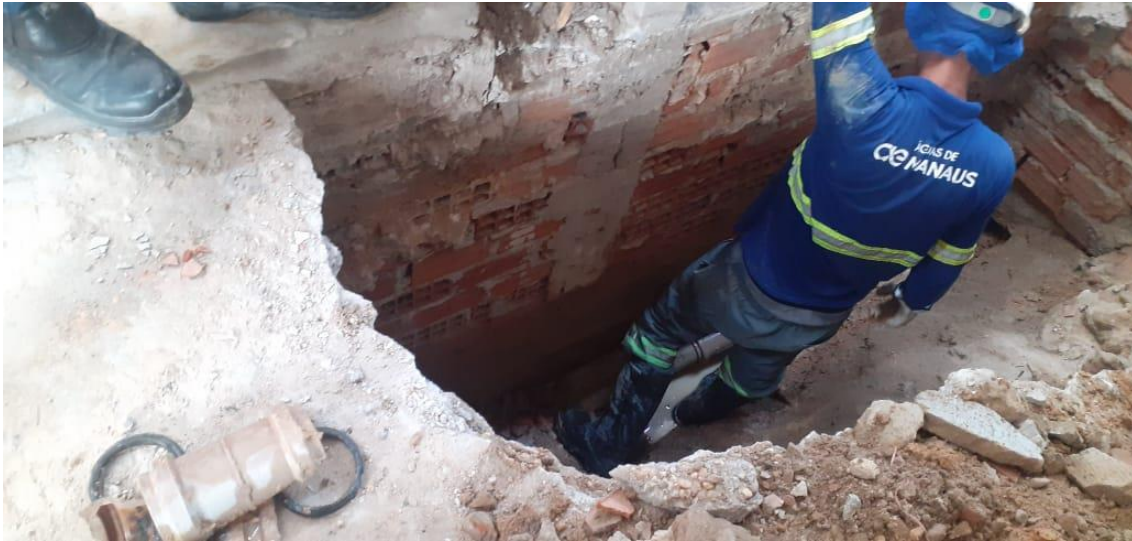
## Anexo XIV

Vista da equipe técnica da Empresa Águas de Manaus realizando manutenção na tubulação.

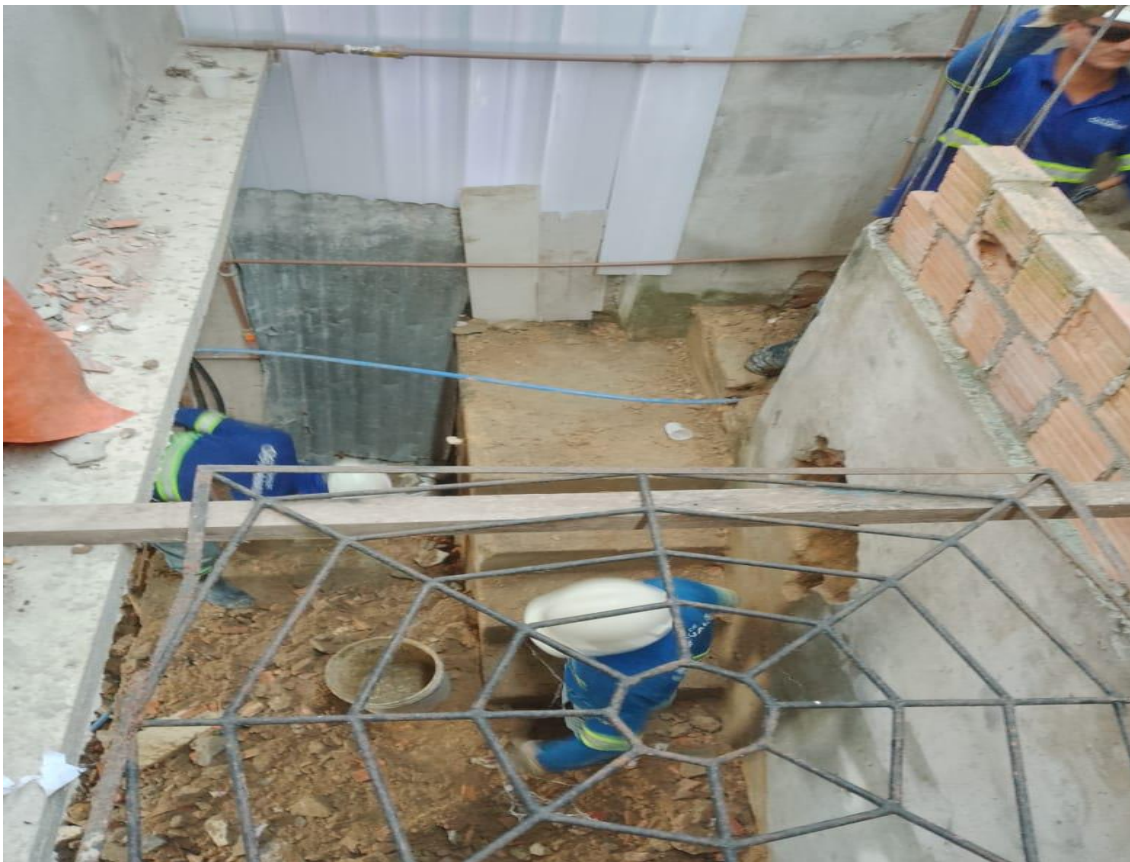
## Anexo XV

Vista da equipe técnica da Empresa Águas de Manaus realizando manutenção na tubulação.
